110 年度護理創新競賽優良作品發表_銅獎

收納防跌. 行走安全

單位：血液透析室

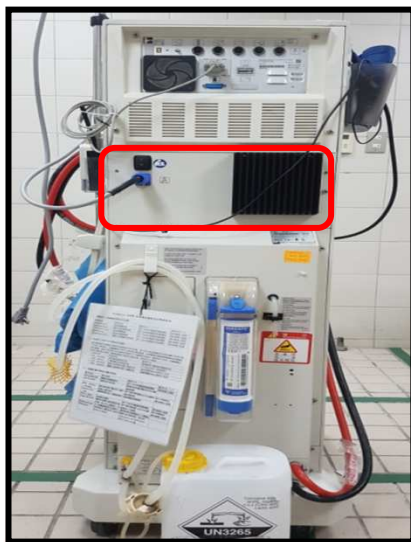
圖二、RO管路架設範圍

創作RO管收納架前，創作小組先依透析機後方設備功能配置推敲出可架設之範圍（如圖二），並將所構思之收納架運用紙板製作出模型（如圖三），與透析機維修技術師共同討論後，技術師表示此款設計需於透析機背板鑽孔洞鎖螺絲架設固定板，容易造成機體損傷，不建議採用。

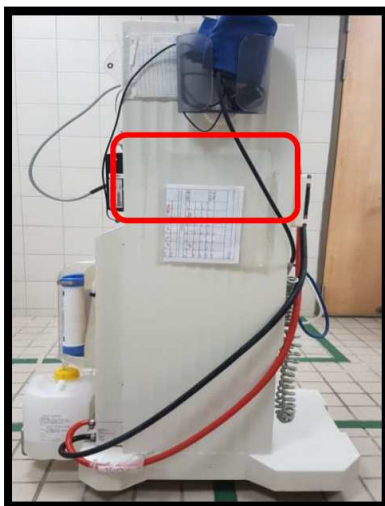
圖四、RO管路架設範圍-版本二

為避免透析機背板鑽孔洞鎖螺絲造成機體損害，創作小組將收納架改放置於透析機側邊（如圖四），運用「槓桿原理」及「力矩平衡」製作二根支撐架勾住機器側邊縫隙將收納架懸吊固定於半空中，並將此構思之收納架運用紙板製作出模型（如圖五），再次與透析機維修技術師共同討論後確定此設計不影響透析機保養維修及傷害機體，機器活動時亦不受限。

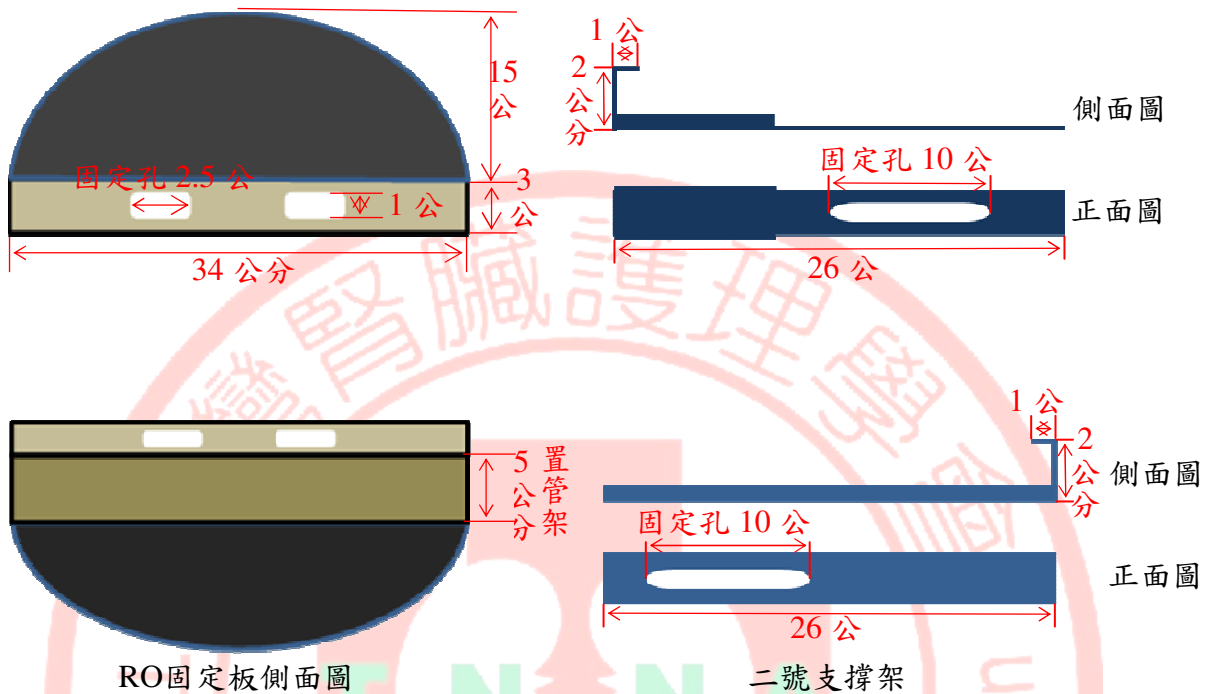
圖六、RO管收納架設計圖

以模型為底經過精密丈量尺寸後用電腦繪製 RO 管收納架設計圖 (如圖六), 運用拖把夾焊接於 RO 固定板上做為 RO 管與廢水管置放架, 與專業鋼鐵師傅討論後所製作成設計圖一號作品 (如圖七)

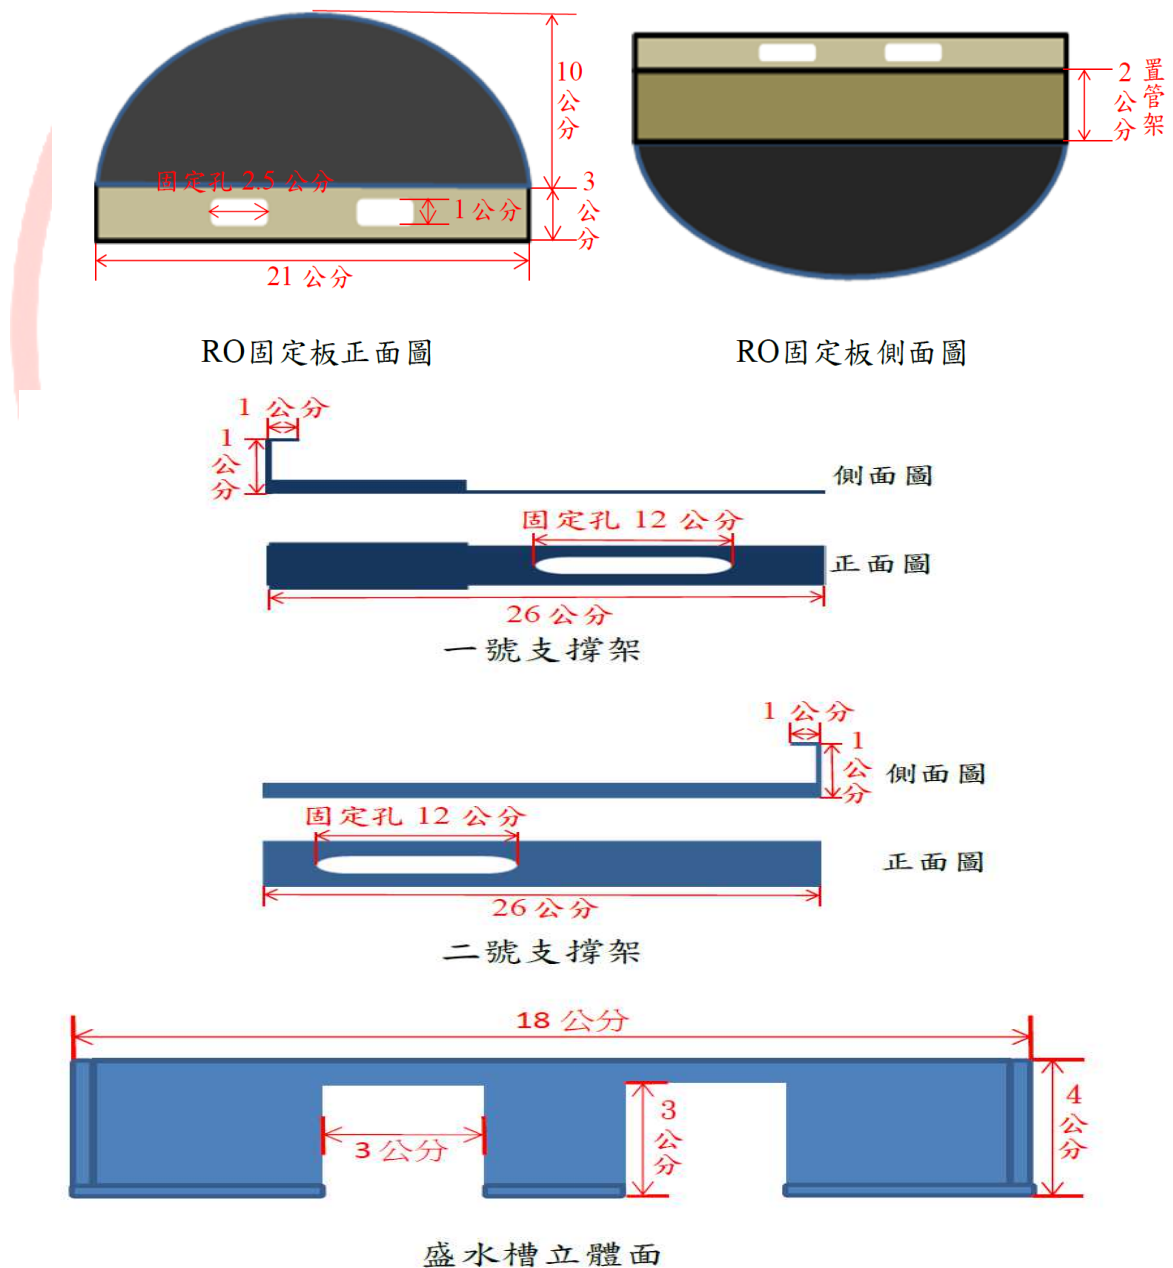
圖八、RO 管收納架設計圖-修改版

藉由上述回饋，創作小組針對其缺點修改設計圖(圖八)，修改內容如下：

- 1-1.二根支托架寬度由2公分修改為1公分
- 1-2.支撐架中間的固定孔長度由10公分修改為12公分以增加左右延展性
- 1-3.RO固定版長34公分修改為21公分，高15公分修改為10公分
- 1-4.置管架寬5公分修改為2公分
- 1-5.RO固定板上新增一個盛水槽，盛接管路滴水造成地面濕滑問題

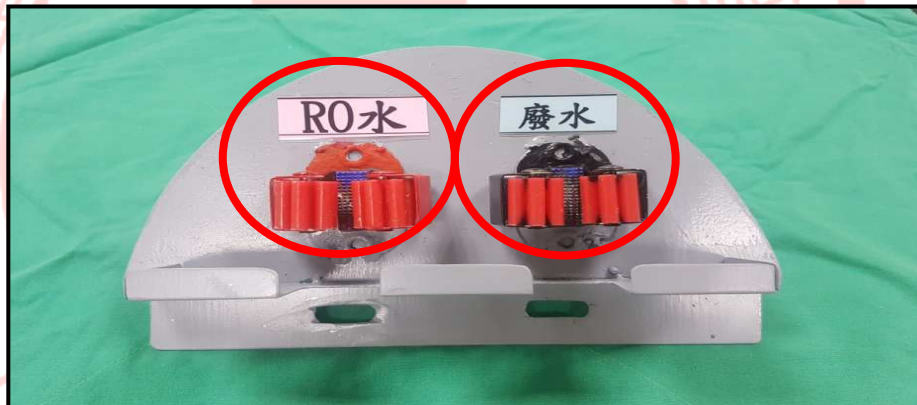
- (1)運用固定架夾住 RO 管路接頭，使管路固定朝上避免管路滴水情形。

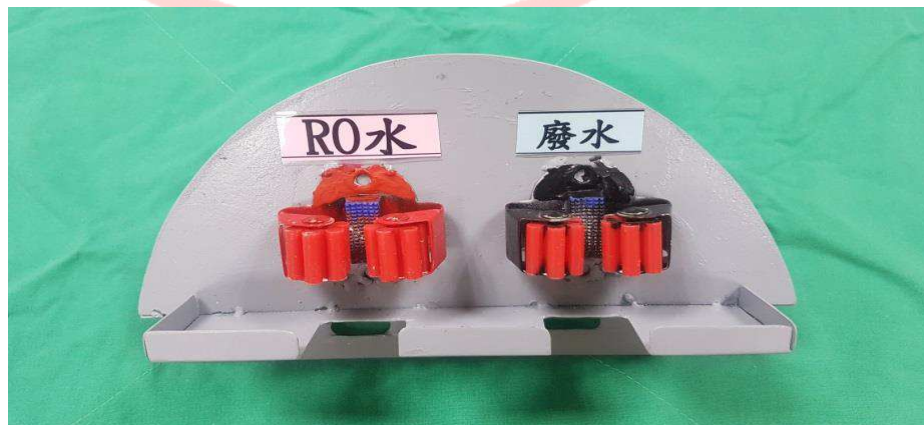
- (2)為解決 RO 接頭滴水造成地面濕滑，在固定架下方設計盛水槽，提供二次防護。
- (3)為避免割傷管路，且更容易將管路放置於固定架中，故於盛水槽中設計圓角矩形凹槽。

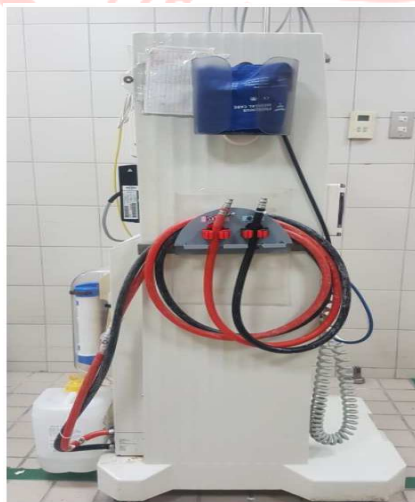
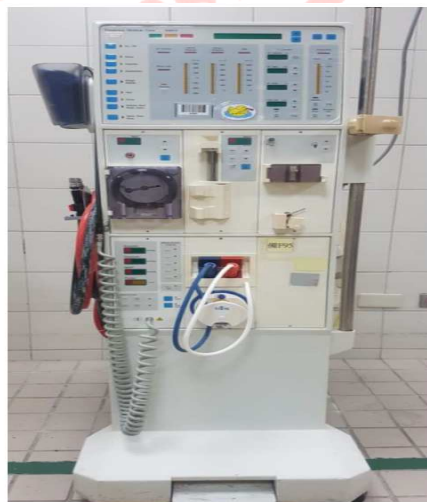
3. 改造後RO管路收納優點

- (1) RO管路擺放整齊不落地，降低卡輪勾扯情形。
- (2) 固定架夾住RO接頭使管路固定朝上，不會發生滴水情況。
- (3) 依標示擺放管路，使用時增加管路辨識度。
